CT用造影剤自動注入器（インジェクター）落下事故について

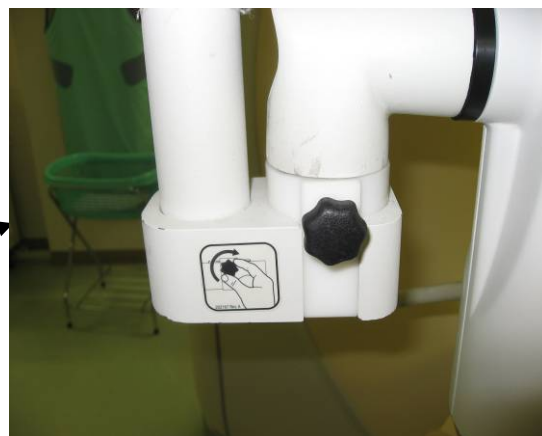
図 2 取り付け部分 ○ の拡大図

支持器と本体を接続しているネジ（図2）が緩んでいたため、上へ跳ね上げたときに抜ける状態（図3）になっていたと思われる。この様な状態でインジェクターを移動したため取り付け部分が抜け落下した。

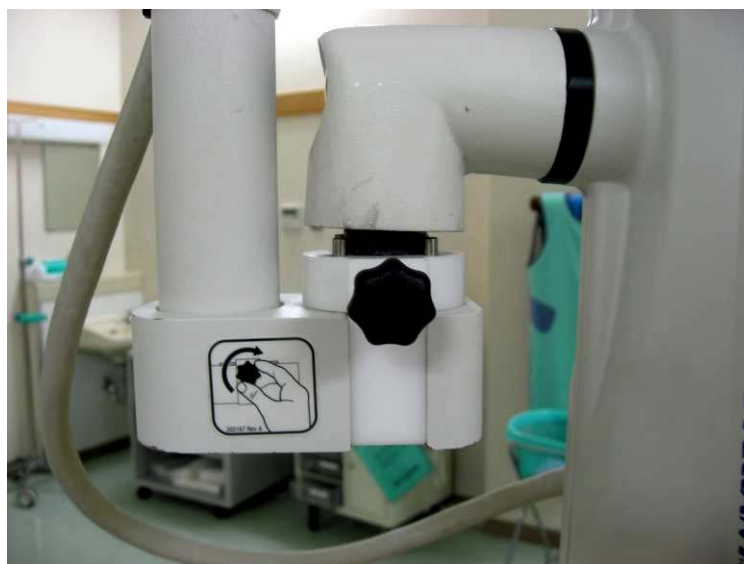
図 3 跳びだしてきた状態の取り付け部分

この部分に図5の締め
付け用ネジが入る

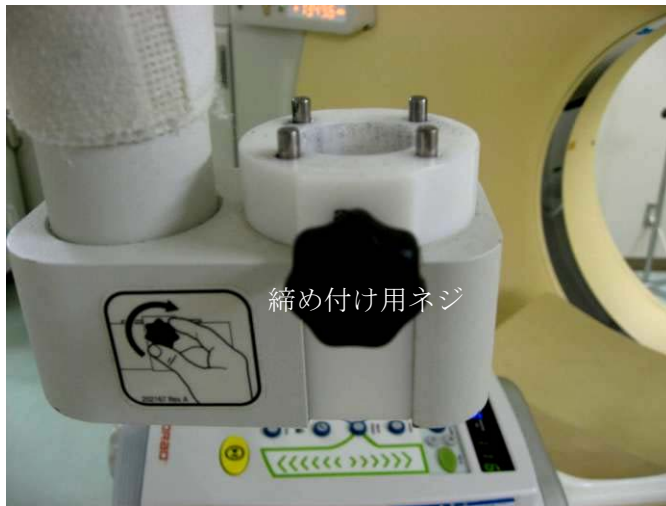
図 5 支持器の受け部分の構造

現場での検証で、ネジが非常に緩みやすいこと、本体を垂直に立てて上に跳ね上げたときに抜けやすいことが確認された。この締め付け用ネジはメンテナンス時にしか使用しないものである。

メーカーとの協議の結果、メーカーで不具合の届出を行い修理するとのことであった。修理の方法等については未定である。

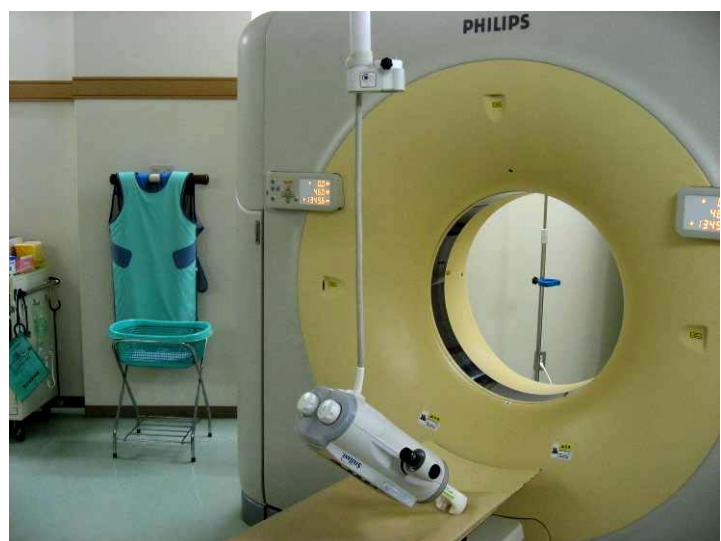
図 6 落下した状態のインジェクター

造影CT後患者さんをストレッチャーにうつす際、近くにあった自動注入器（天井吊り下げ型）を移動しようとしたところ、インジェクター本体が支持器から落下し、患者さんの顔に当たった。患者さんは上唇付近を切り2針縫合する結果となった。
